リベラ《哲学者クラテース》修復処置報告
Restoration of “Portrait of Philosopher Crates”
of Jusepe de Ribera

河口公生

作品名:哲学者クラテース

所蔵 :国立西洋美術館

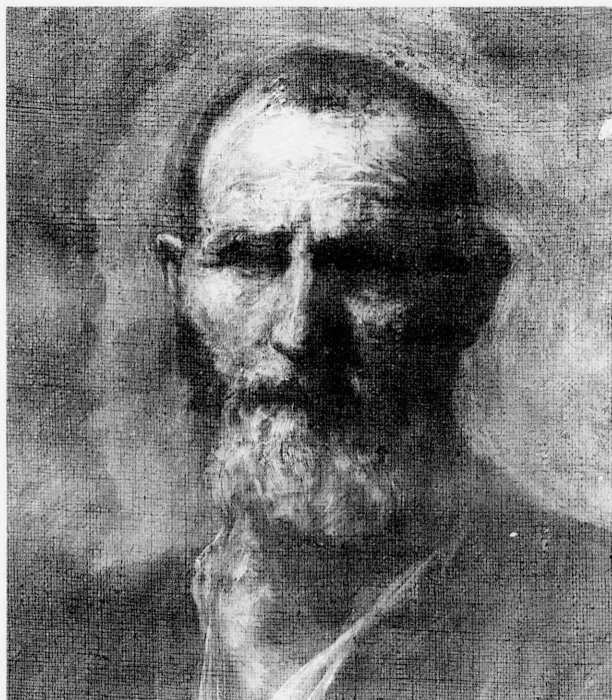
参考図1

いるため、そこが実際以上に厚く感じられる。先に暗い地に闇を描き、人物を明るく浮かび上がらせる描画方法は素早く、素描のような新鮮な形態を定着させるのに適している。X線写真(参考図1)がまるでモノクロ写真に近く見えるのは、暗い地に鉛白を

混ぜた絵の具で明暗のバールを的確に構築し、ペンティメントや余分な盛り上げがない証拠である。絵の具のついた筆先を巧みに動かしてモチーフの質感を表現するのがバロック画家の真骨頂であったのであろう。

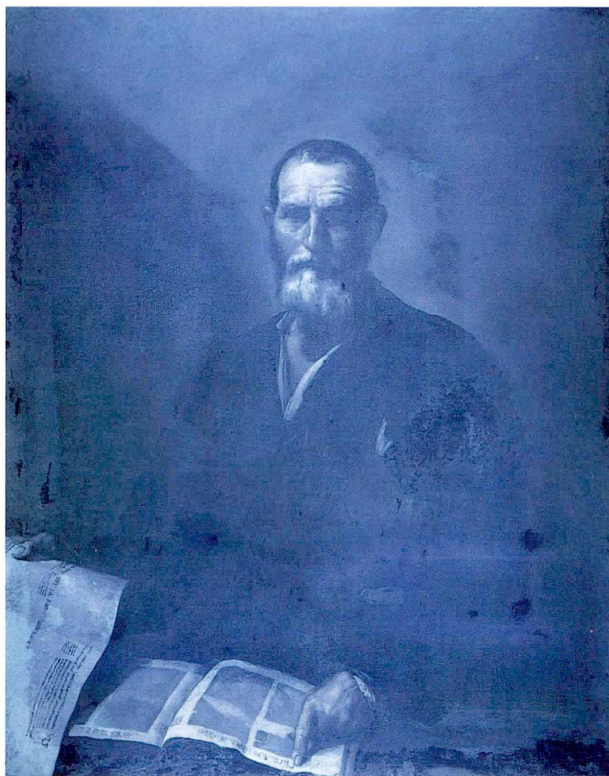
参考図 2

ている修復家のMr. Paul Pfisterの状態調書(Condition report, August 31, 1989)によれば大きく10カ所の補彩を確認報告している。

補彩部分については蛍光紫外線写真(参考図2)を参照。

画面には表打ちがされた際のセルロース糊が残存し、さらに和紙の除去の際に補彩が除去された為に汚れも生じた。当初よりこの作品の前回の修復処置で過剰な補彩がされているのを確認しているのをこれを除去し原作性を回復させる。しかし基本的に溶剤による度重なる洗浄は避け、蛍光紫外線調査による写真から得た補彩箇所を参考にし、必要最小限のニスと補彩の洗浄を行なった。

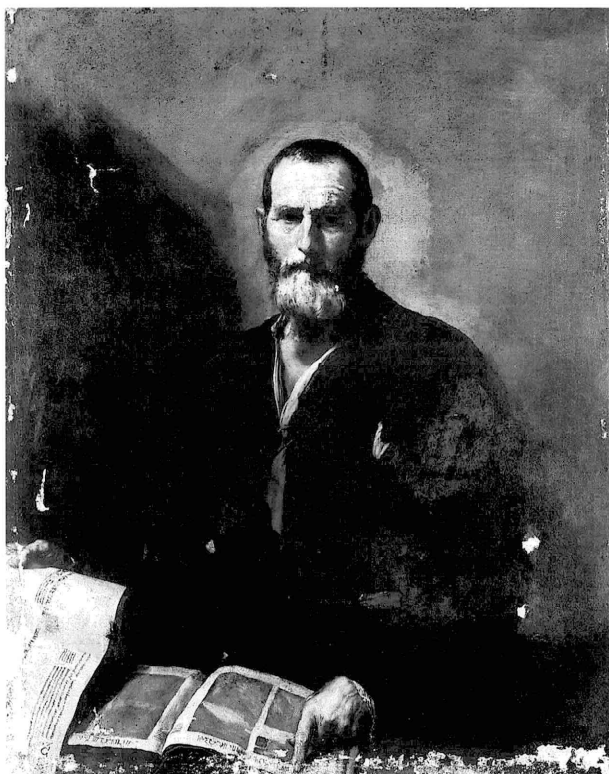
参考図 3

て平行に上部から下部に至るまで2~3.5cmの所に認められる。折れや釘痕による古い欠損が多く、充填、補彩の処理がかなり施されている。在り得ないことではないが、麻布素地の周囲が不規則に欠損しており、この作品の左右の辺の折れ痕は現状より横寸の短い木枠に張られていたことを示している。残っている画面の寸法は現状より僅かであるが大きかったと考えられる。

参考図3は1987年にウィーンで修復された際に撮影された。白く見える箇所あるいは調子が飛んで見える箇所は絵の具層の欠損を示している。左右の辺の縦の線は折り曲げの痕である。下辺部に多くの欠損が見られるのは、この作品が過剰な湿気のある場所に長期間放置されていたことを示す。

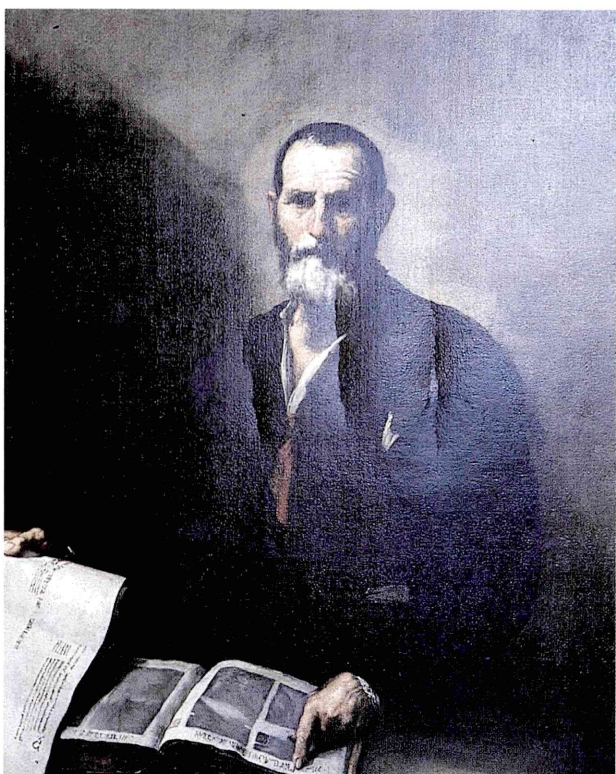
参考図 4

参考図4は開梱直後の作品の状態である。

温度22°C、湿度55%の環境で画面中央には大きな波打ちがカンヴァスの裂けに従って四部分に分かれて、裏打ち布も同時に収縮させている。

それぞれの裂けは少しジグザグに舵行し、全く新しい亀裂を麻布を貫通し生じさせた。上記の環境で3日間放置した後、やや波打ちは小康状態を保っている。

更にこの新しい裂けの線上には、細かな地塗り層を含む絵の具層の剝落並びに浮き上がりを生じている。

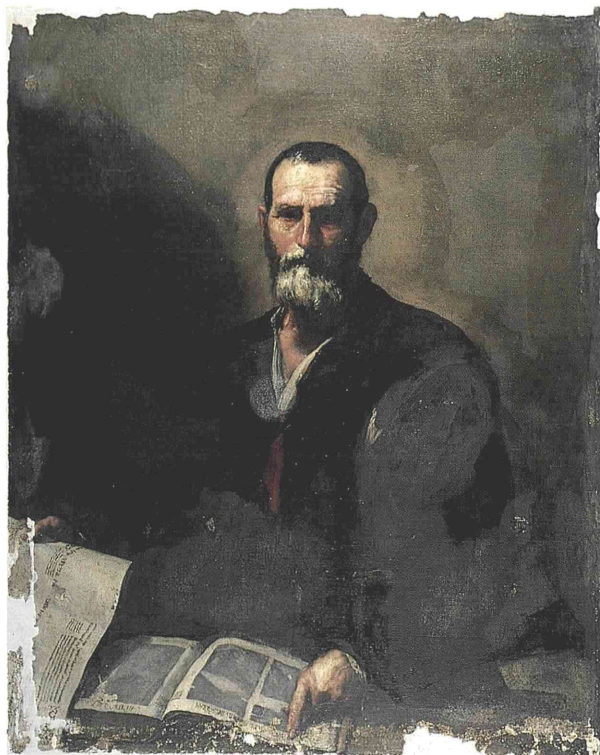
参考図 5

既に前回の修復までに過去三回は充填処置がされていた。オリジナルの地塗りに近い褐色系の充填、黄灰色、黄ばんだ白色、白色の順に行なわれている。それらは細かい欠損部で著しく全体的にオリジナル画面より低く、周辺の亀裂も適切に固定されていなかったために、オリジナル絵の具層にかぶさり、その上から補彩が行なわれ原作性を欠くものであったが、今回の洗浄と古い処置の除去の工程で改善した。前回の処置で、面積の大きい箇所では表面の性格をオリジナルに近づける事が困難であったため、油絵の具の様な溶けにくい絵の具で、欠損部に交差する格子線が描かれており、その上から補彩が施されていた。

既に大きい面積の部分は新しい素地と入れ替わっているが、部分的にオリジナルの絵の具層より高くなった所は紙ヤスリですり減らし調整した。充填は白亜(天然炭酸カルシウム)に膠液を混ぜたものを用いた。新しい充填で絵の具表面の筆跡を復元しなければならないところは、柔らかめの充填材の表面に剛毛の筆を当てて塑形した。著しくオリジナルより低い箇所は新たに足して高さを調整した。乾燥後、吸い込み止めに漂白シセラック10%(in Ethyl alcohol)を充填部に含浸させた(参考図5/補彩前)。
