《地獄の門》保存状態調査報告（Ⅰ）

Report : An Investigation into the Condition of *The Gates of the Hell* by Auguste Rodin (Ⅰ)

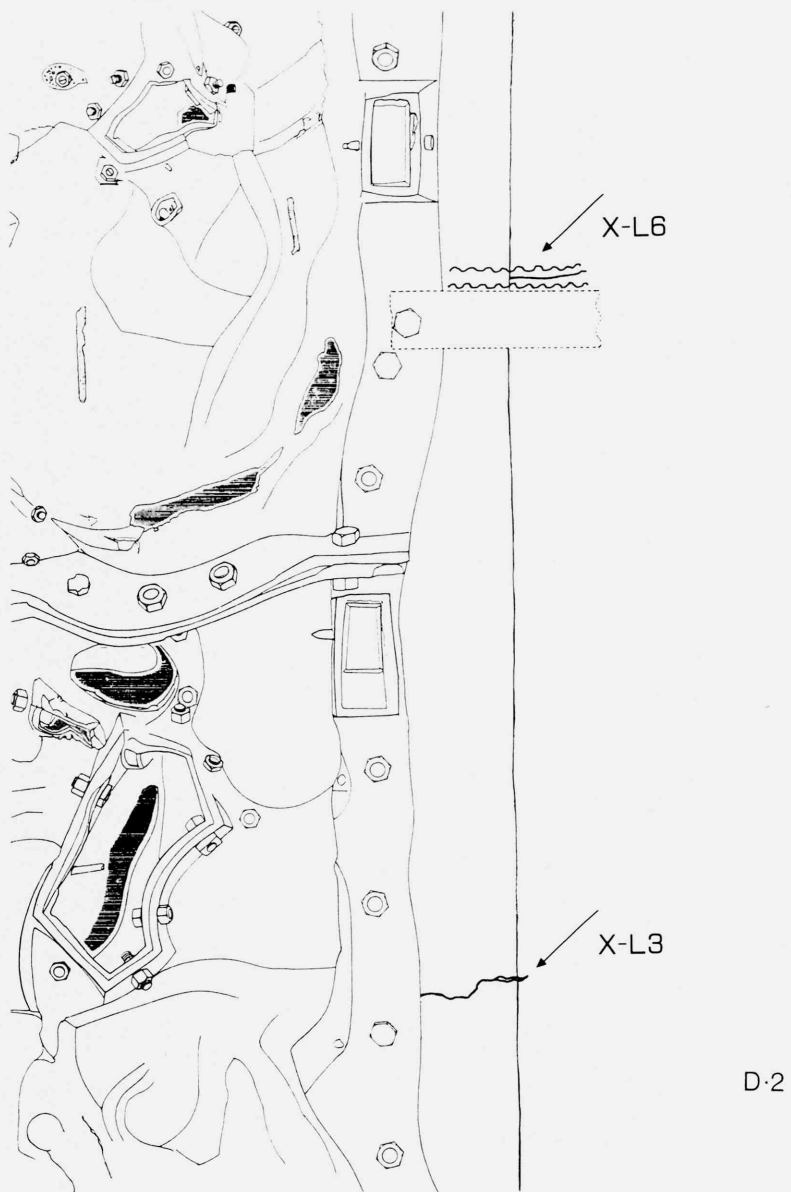
X線の影像の中で特に目立つ亀裂は以下の部分に見られる。(それぞれの部分を表の通常写真と裏側の調査記録用図面を並置して示す。)左扉の「抱き」X-L3とX-L6: X-L3の亀裂は目視観察においても最も大きく認められ、裏側に外光が入る箇所である。X-L6左下の亀裂は、ブロンズと支持鉄骨とを連結している鉄製アームの上部に隣接し、溶接によって補修されている箇所である。左扉X-L7:〈ウゴリーノ〉の左に見える逆さまになって墮ちる男の腹部(以上図28～31)。右扉X-R8:〈フギット・ア

図28 調査記録用図面 D-2 (図7 参照) 矢印は右頁 X線写真の亀裂を示す。
 Fig. 28 Detailed diagram of the inside — D-2 (cf. Fig. 7). Arrows indicate cracks seen in the X-ray photographs (Fig. 29 and 30).

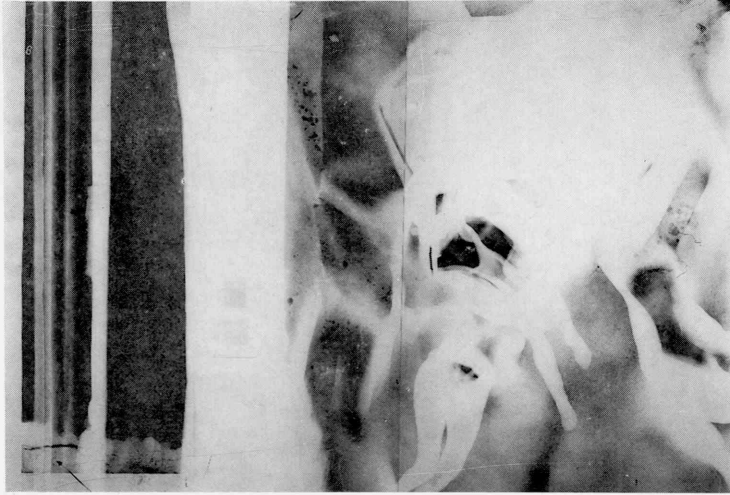
図29 X線写真L6・L7(図17, 21, 参照) 矢印で示した亀裂は図28のX-L6の位置。
 Fig.29 X-ray photograph L6-L7 (cf. Figs. 17 and 21). An arrow indicates the crack shown as X-L6 in Fig. 28.

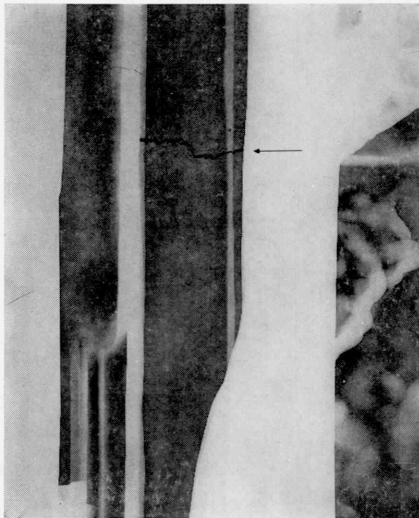
ブロンズ自体の顕著な発錆変化は基底部に認められる。鉄骨架台の脚部におよそ台座から 10 cm 程度の高さでモルタルの盛上げがあり、このモルタルはブロンズの裏面に密着している。さらに左右の扉の基底部に固定された振れ止めと思われる鉄のプレートがブロンズとともにモルタルに埋められている。モルタルが侵入した雨水によって湿っている時には、鉄とブロンズは電池と同様の化学的な反応を起すことになる。別項において報告する鉄骨架台脚部の腐蝕も、同じ理由によるものと推測される。ブロンズの亀裂は、目視観察の範囲では特に右扉の中央に数多く発見された。しかし最大の亀裂は左扉の抱(だき)の高さ 110 cm の位置に見られる長さ 10 cm 程度で部分的に巾 2 mm 以上に達する大きさのものである。(亀裂や鬆などについては X 線撮影の項および図 26~36 を参照。)

図30 X線写真L3(図17, 21参照) 矢印で示した亀裂は図28のX-L3の位置。
 Fig.30 X-ray photograph L3 (cf. Figs. 17 and 21). An arrow indicates the crack shown as X-L3 in Fig. 28.

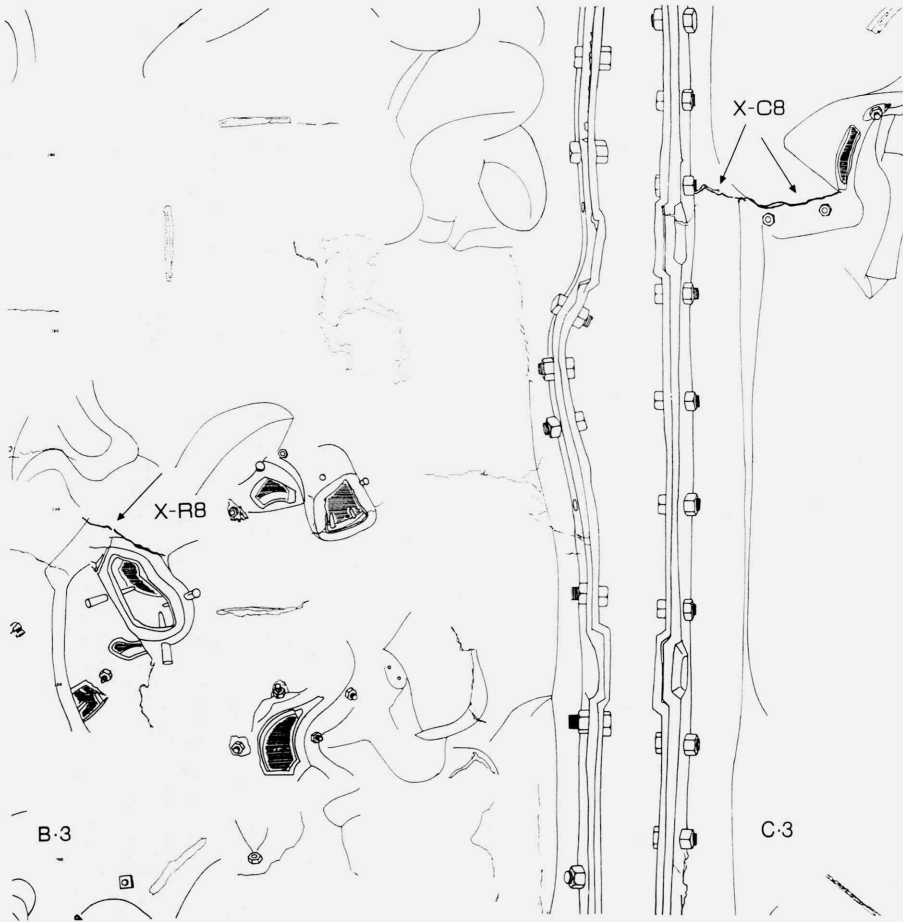
図32 調査記録用図面 B-3 および C-3 部分 (図 7 参照) 矢印は右頁 X 線写真の亀裂を示す。
 Fig.32 Detailed diagram of the inside — B-3 and C-3 (cf. Fig. 7). Arrows indicate cracks seen in the X-ray photographs (Fig.33 and 34).

モール〉の背後に見える低浮彫群像の下部輪郭線に沿った亀裂。中央部 X-C8：左上に一部分見えているこの亀裂は、目視観察では左扉のトリュモーとの接続部から左に向かって水平方向に20cmほども拡がっている(以上図32~35)。楣部 X-L17：左扉最上部の墮ちる男のやや上の箇所鉛直方向の亀裂(図36~38)。上記以外の小さな亀裂は、特に右扉の中央附近(X-C9, R-10, 11)にいくつか集中的に認められる。目視観察によっても判明していたことであるが、亀裂の方向はそれぞれの大鑄造単位の形状と関係がある。即ち、亀裂の大多数は鑄造単位の短辺と平行に走っている。楣(X-L17)とチュンバスム(既述、目視観察による)では鉛直方向に亀裂が起きているのに対し、その他の部分では水平方向の亀裂が多い。これは鑄造直後の収縮によって生じた亀裂あるいは亀裂の生じ易い箇所が、温度差による経年変化のために拡大しあるいは新たに亀裂が生じたためであろう。各鑄造単位は強い力で相互に引き付けて接合されていることも、その要因の一つと考えられる。*

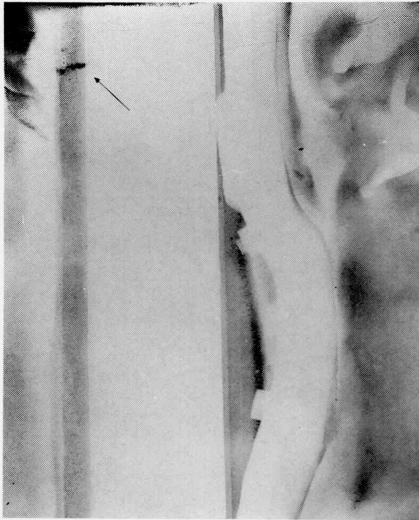
図33 X線写真C 8 (図17, 20参照) 矢印で示した亀裂は図32のX-C 8の位置。

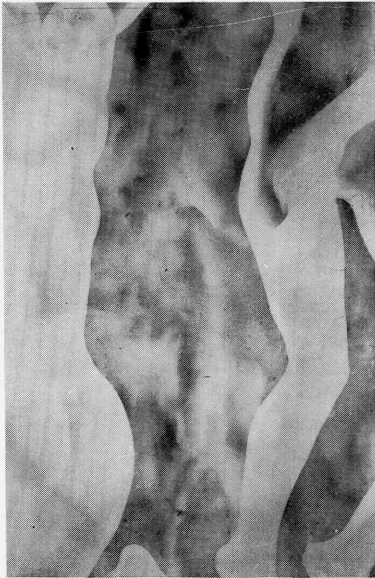
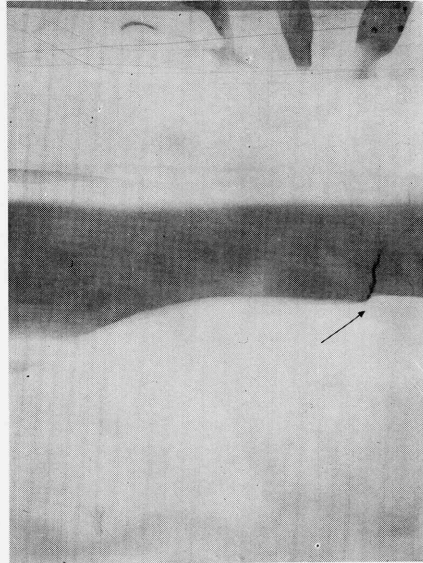
図36 X線写真 L 17・L 20 (図17, 23参照)
 矢印で示した亀裂は図38参照。
 Fig. 36 X-ray photograph L 17-L 20. (cf.
 Figs. 17 and 23). An arrow indicates the crack
 seen in Fig. 38.

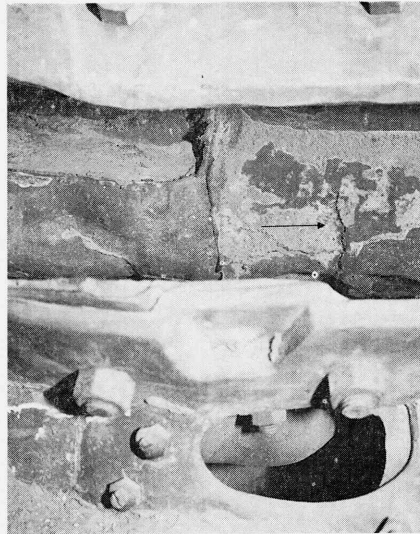
図38 裏面部分写真 矢印で示した亀裂は図36参
 照。
 Fig. 38 Normal photograph of the inside, a
 section corresponding to the scope of X-ray
 photograph L 17.

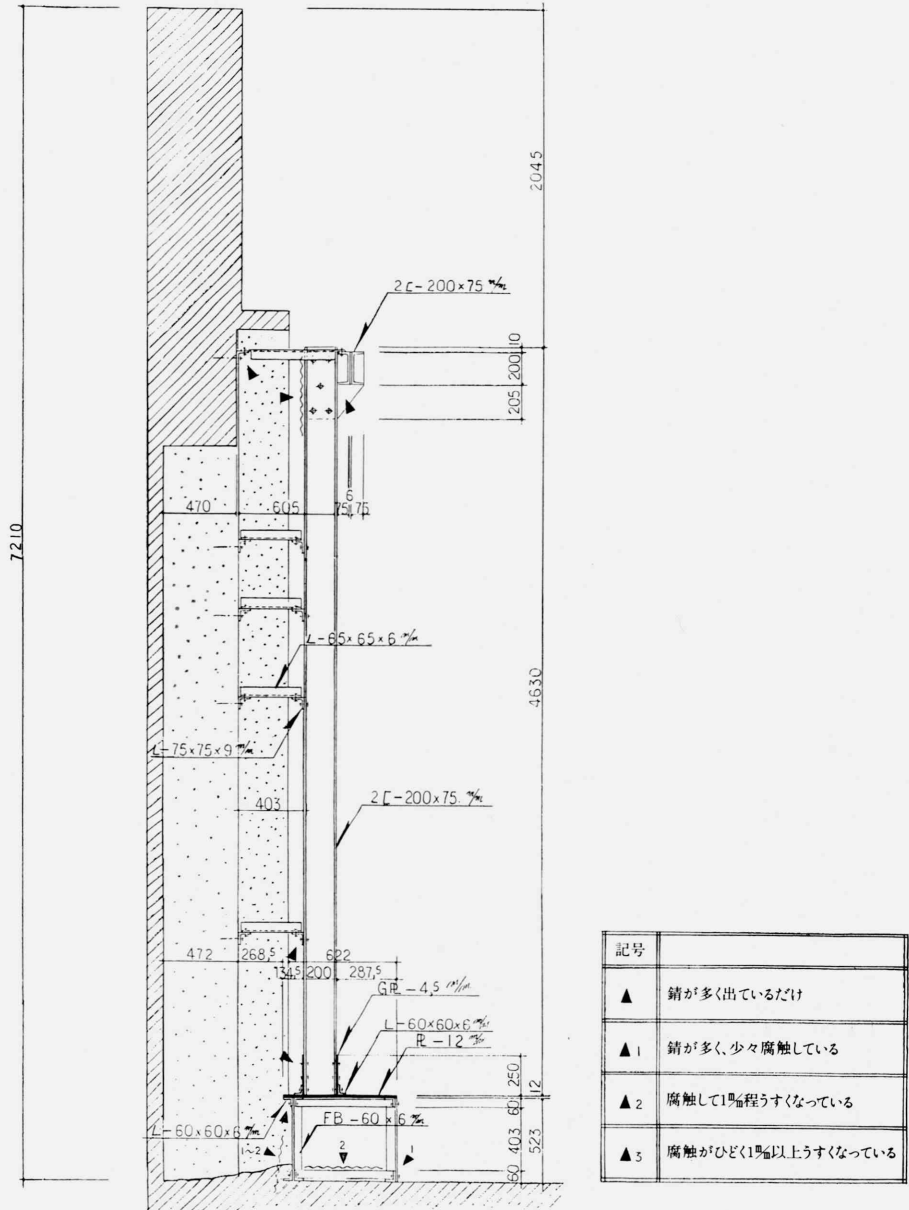
図39 支持鉄骨架構図（側面） 発錆状況調査記録

梁の鉄骨面の発錆は少なく、断面欠損していない。しかし錆止め塗装は経年劣化して居り早期に錆落しをして錆止め塗装をする必要がある。

柱脚を除いた中回及び頂部の柱鉄骨面の錆止め塗装は既に劣化して、その錆止め性能は期待出来ない。その為錆の発生は各所に起きて居り防錆再塗装が必要である。また鉄骨の断面欠損は柱脚部を除いて起きていない。

前記頂部梁及び柱の鉄骨とは異なり錆止め塗装がなく、全面的に錆が発生している。とくに下端10cmの範囲のLatt-PLの発錆腐蝕がひどい状況となっている。

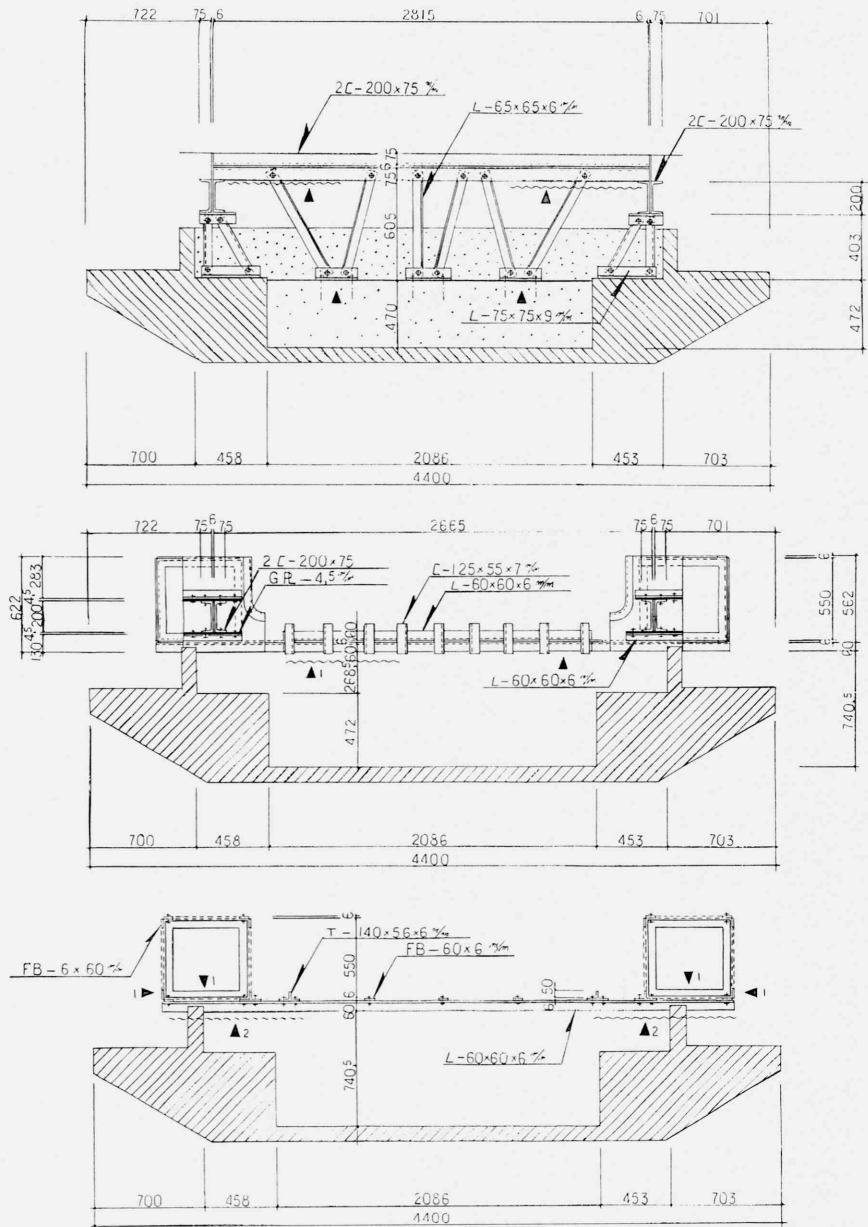
図41 支持鉄骨架構図（上より頂部梁，基部梁，接地部各部の平面） 発錆状況調査記録
 Fig. 41 Steel-frame structure supporting the bronze (above: topside beam; middle: lower beam; below: base).

厚み計で計測した結果、それらの部分では1mm前後厚みが錆のため減少しており、錆落し、コンクリート巻きたて処理をする必要がある。

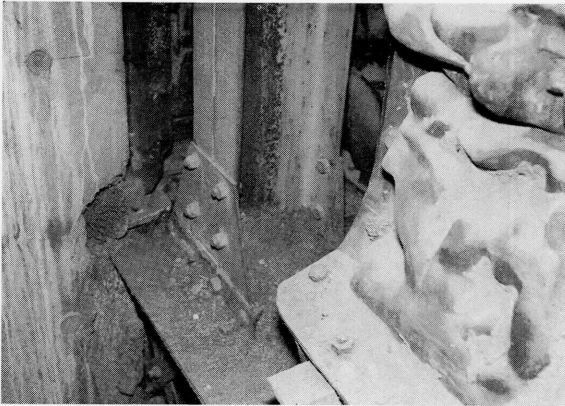
図 (Fig.) 42

鉄骨柱の発錆状況

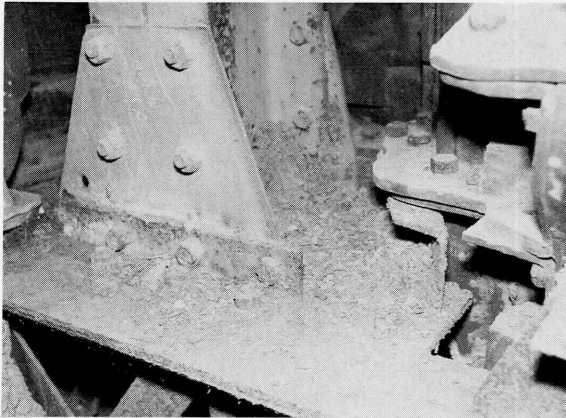
図 (Fig.) 43

しかし、柱脚部の鉄板には写真(図43)に見られる通りの発生腐蝕が起きている。その錆に依る鉄板の厚みの欠損は、現在約1mm未満であり、至急錆落し、防錆処理が必要である。

鉄骨柱の発錆状況
特に柱脚部の発錆腐食が進行している。

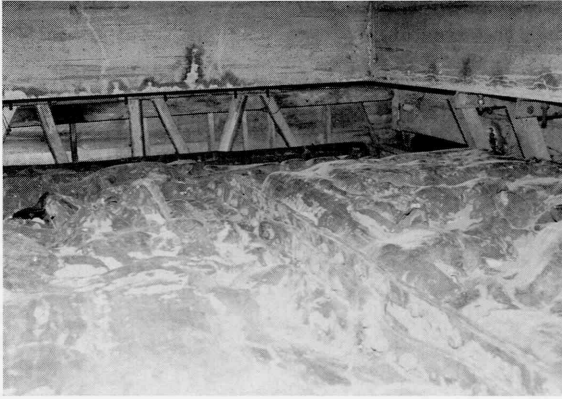
図 (Fig.) 44

頂部鉄骨水平梁の現況
ブロンズ像の屋根取合部からの
漏水の為コンクリート面にエフ
ロ現象に依る汚れが出ている。

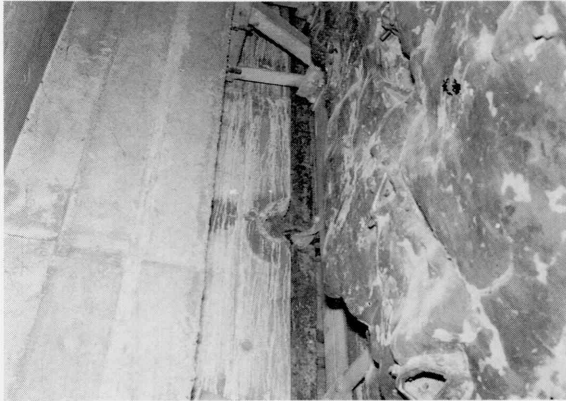
図 (Fig.) 45

鉄骨柱に発錆はみられるが断面
欠損はない。

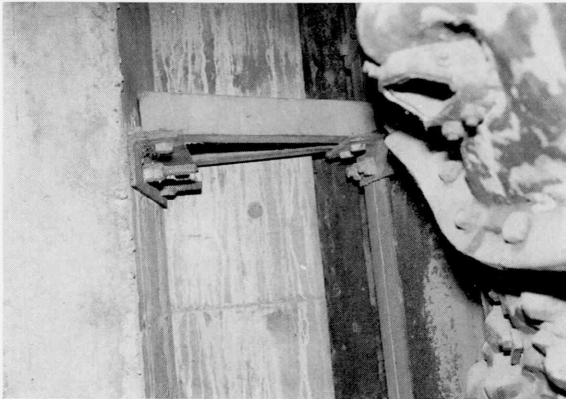
図 (Fig.) 46

振れ止め鉄骨及びアンカーボルト
は健全な状況である。

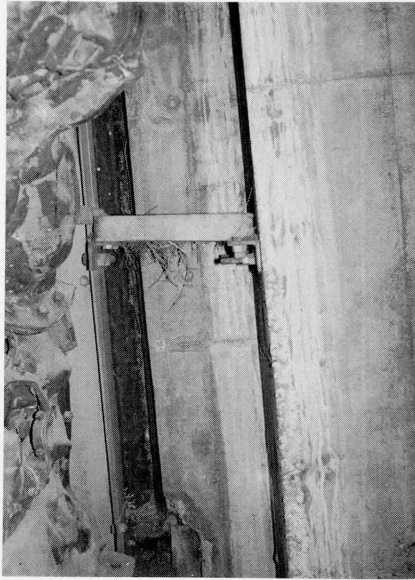
図 (Fig.) 47

振れ止め鉄骨及びアンカーボルトは比較的健全である。
しかしブロンズ組立結合ボルトは腐食している。

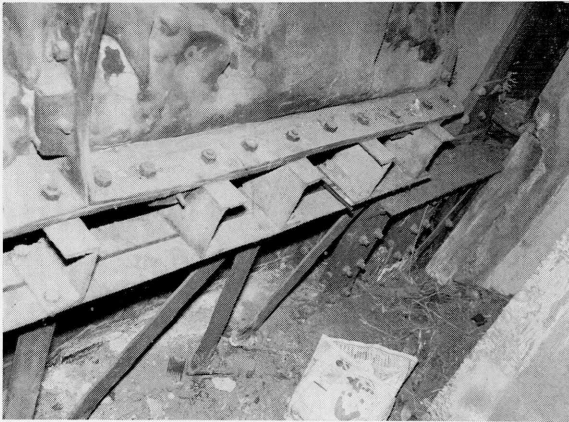
図 (Fig.) 48

鉄骨柱の柱脚部及び基部鉄骨梁（錆止め塗装がない）は発錆腐食している。

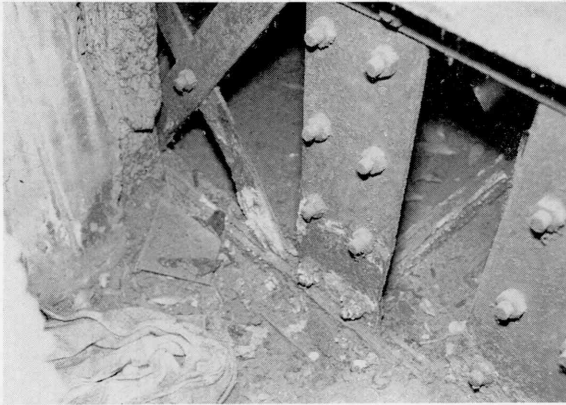
図 (Fig.) 49

基部鉄骨梁はほぼ全面に錆が発生、とくに下部 10cm 程度は腐食して約 1 mm 断面欠損している。

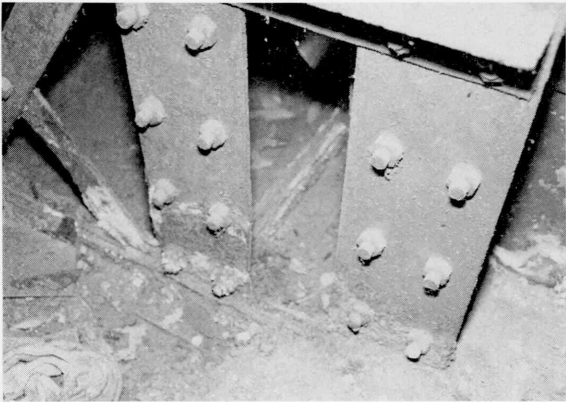
図 (Fig.) 50

基部鉄骨梁はほぼ全面に錆が発生、とくに下部 10cm 程度は腐食して約 1 mm 断面欠損している。

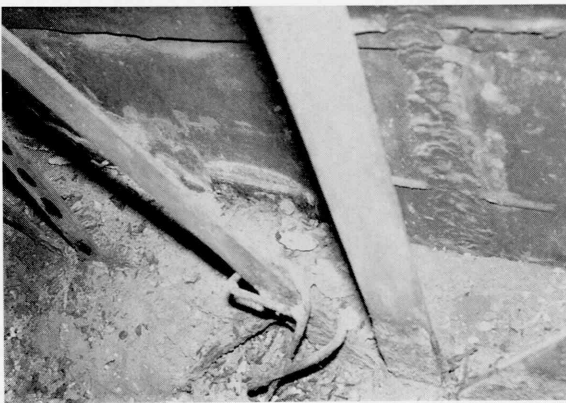
図 (Fig.) 51

基部に露出している鉄筋は発錆腐食し断面が 1/2 以下になっている。

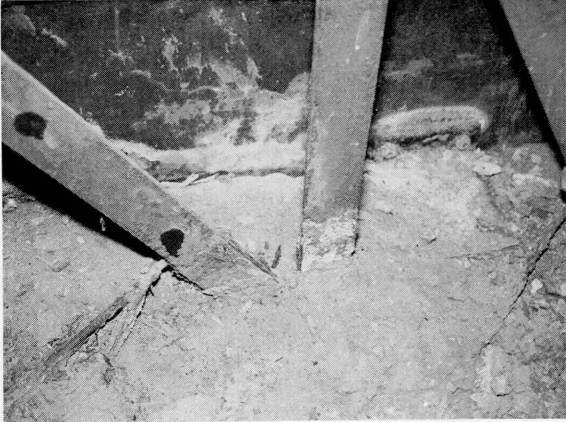
図 (Fig.) 52

基部に露出している鉄筋は発錆腐食し断面が1/2以下になっている。
ブロンズ像下部の鉄ボルトの発錆腐食がひどい。

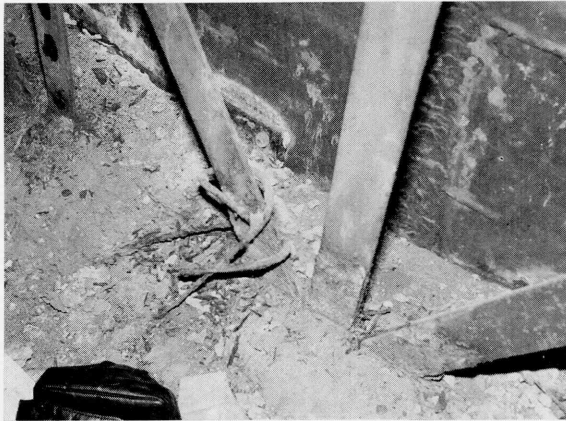
図 (Fig.) 53

基部に露出している鉄筋は発錆腐食し断面が1/2以下になっている。
ブロンズ像下部の鉄ボルトの発錆腐食がひどい。

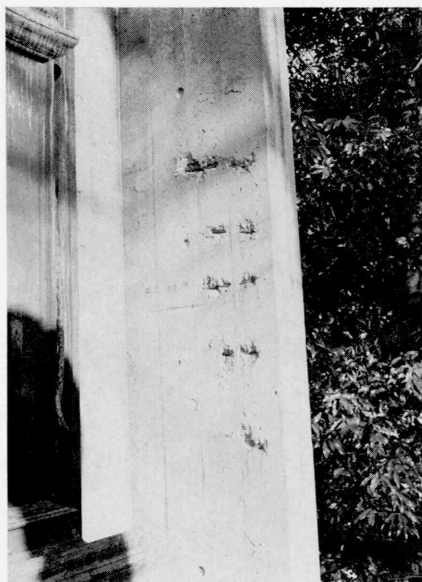
図 (Fig.) 54

袖壁コンクリートが鉄筋の発錆
腐食の膨張圧で欠落している。

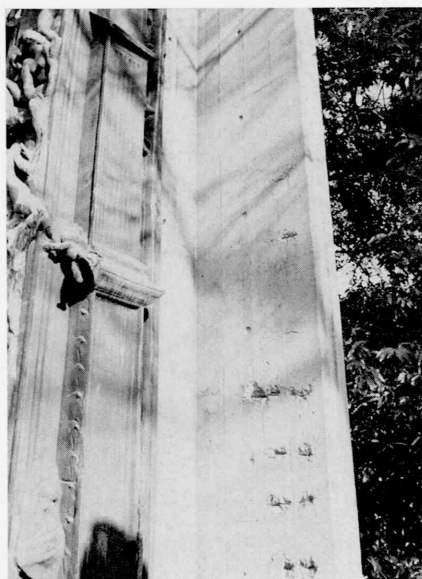
図 (Fig.) 55

袖壁コンクリートが鉄筋の発錆
腐食の膨張圧で欠落している。
