《地獄の門》保存状態調査報告（Ⅰ）

Report : An Investigation into the Condition of *The Gates of the Hell* by Auguste Rodin (Ⅰ)

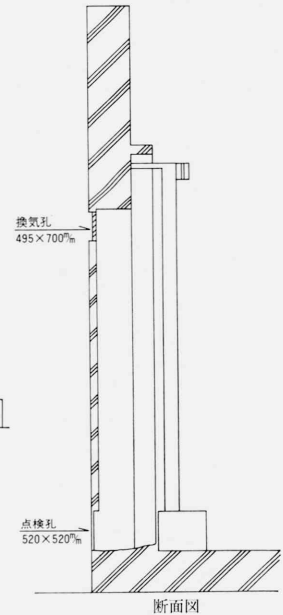
図4 《地獄の門》支持コンクリート壁断面図 新設換気孔と点検孔を示す。
Fig. 4 Section of the concrete wall supporting *The Gates*.

cm)とし、裏側の中央部に開口部の底辺を台座の高さに合わせて設け、アルミパネル・ドアを取付けた。内部の壁面上部には照明器具も設置した。調査の着手と平行して、応急的な保存対策として雨水や塵埃の侵入防止および換気のための処置を実施した。雨水や塵埃の侵入防止としては、屋根とコンクリート壁およびブロンズ上端、ブロンズ両側端とコンクリート壁、ブロンズ接地部と台座の各取合部をコーキングした。このコーキングが完全に行われたとすれば、ブロンズとコンクリート壁との間の空間はほぼ密閉状態になるわけであるが、実際にはブロンズの亀裂やピンホールがいくつもあるばかりではなく、〈三つの影〉とコーニスとの間に隙間があり、またブロンズの左右柱下部のプリンス裏側は解放状態にある。従って雨水等の侵入を完全に防ぐことはできない。さらにコーキング材の劣化も予想される。そのため、一方で出来るだけ換気を良くすることも必要である。換気孔は、コンクリート壁裏側の中央上部に50×70 cmの大きさの開口部を設け、耐蝕アルミニウム合金板製のガラリを取付け、内側

に防虫網を張った。左右プリンス裏側にも同様のものを取付けた(図4)。

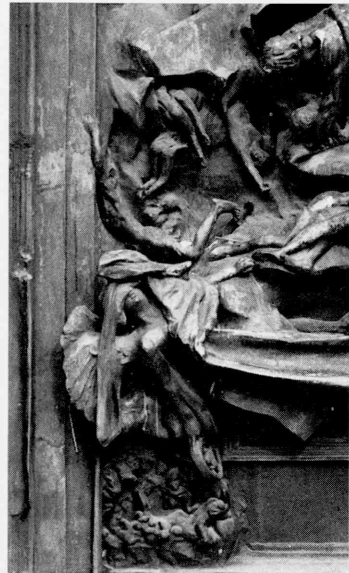
図31 外観写真 X-L2~L7相当部分
 Fig.31 Normal photograph of the front, a section corresponding to the scope of X-ray photograph L2~L7.

X線の影像の中で特に目立つ亀裂は以下の部分に見られる。(それぞれの部分を表の通常写真と裏側の調査記録用図面を並置して示す。)左扉の「抱き」X-L3とX-L6: X-L3の亀裂は目視観察においても最も大きく認められ、裏側に外光が入る箇所である。X-L6左下の亀裂は、ブロンズと支持鉄骨とを連結している鉄製アームの上部に隣接し、溶接によって補修されている箇所である。左扉X-L7:〈ウゴリーノ〉の左に見える逆さまになって墮ちる男の腹部(以上図28～31)。右扉X-R8:〈フギット・ア

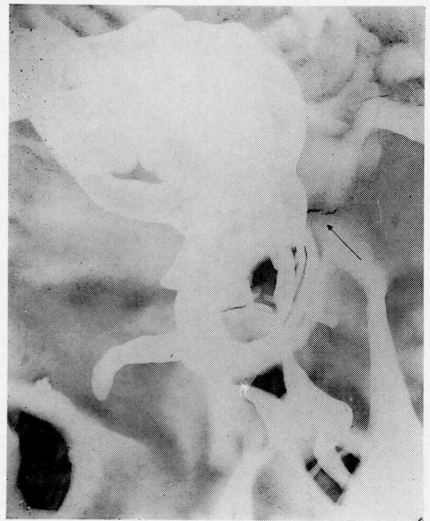
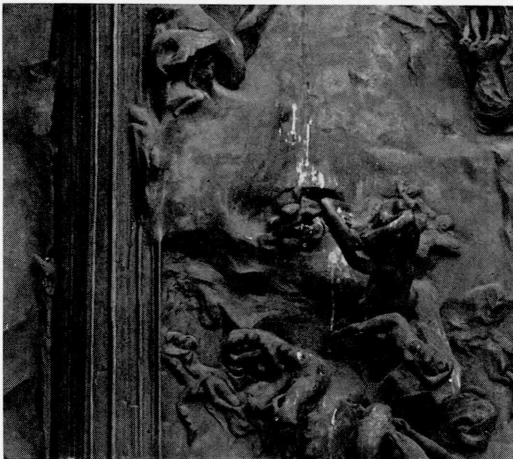
図35 外観写真 X-C 8 および R 8 相当箇所を含む部分

モール〉の背後に見える低浮彫群像の下部輪郭線に沿った亀裂。中央部 X-C8：左上に一部分見えているこの亀裂は、目視観察では左扉のトリュモーとの接続部から左に向かって水平方向に20cmほども拡がっている(以上図32~35)。楣部 X-L17：左扉最上部の墮ちる男のやや上の箇所鉛直方向の亀裂(図36~38)。上記以外の小さな亀裂は、特に右扉の中央附近(X-C9, R-10, 11)にいくつか集中的に認められる。目視観察によっても判明していたことであるが、亀裂の方向はそれぞれの大鑄造単位の形状と関係がある。即ち、亀裂の大多数は鑄造単位の短辺と平行に走っている。楣(X-L17)とチュンバスム(既述、目視観察による)では鉛直方向に亀裂が起きているのに対し、その他の部分では水平方向の亀裂が多い。これは鑄造直後の収縮によって生じた亀裂あるいは亀裂の生じ易い箇所が、温度差による経年変化のために拡大しあるいは新たに亀裂が生じたためであろう。各鑄造単位は強い力で相互に引き付けて接合されていることも、その要因の一つと考えられる。*
